Stockholms slott

Stockholms slott bekänner färg

*Tre sekler av fullbordande
och arkitektoniskt
gestaltande har grundligt
utforskats, vilket lett till flera
intressanta upptäckter.
Genom detta tecknar sig nu
slottets färghistoria med
skarpare konturer.*

Vad arkiven avslöjar

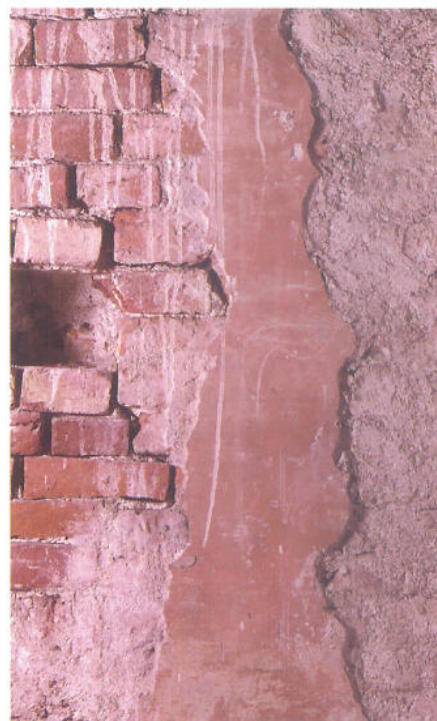
Tessins ursprungliga puts, vilken bevarats inne på slottets vindar. Putsen är mycket slät och avfärgad med ljus tegelröd kalkfärg, horisontellt utstruken. Ytan har under ett par decennier, innan den byggdes för, utsatts för väder och vind och är något smutsad.

Autenticiteten hos dessa putsrester visar sig vara svår att ifrågasätta. Putsen sitter på murar uppförda av Tessin före branden, och de murar och bjälklag som senare uppförts stöter delvis mot de putsade ytorna. Likadan puts, avfärgad med likadan kalkfärg, återfinns på såväl östra som västra sidan, på mer än 80 meters avstånd från varandra. Räkenskaperna visar att 'brunocker' och 'Holländsk brunroot' inköptes till slottsmurarnas anstrykning. Analyser av den funna kalkfärgen visar att den består av de nämnda pigmenten.

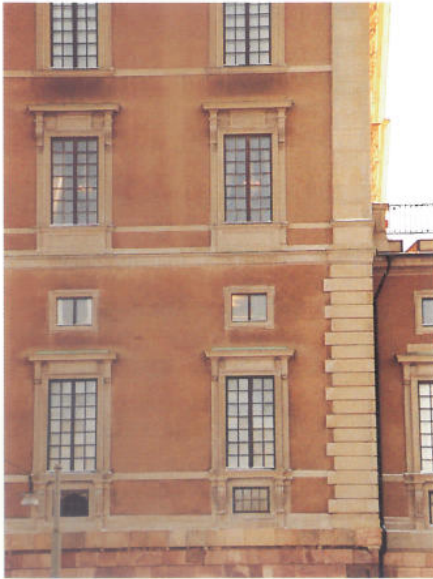
Stora delar av fasadstenen utfördes ursprungligen i puts, t. ex. mellersta delen av de cordonlister som löper horisontellt över fasaderna i höjd med bottenvåningens och första stora våningens fönsterbröstningar. I över- och underkant består de av sandsten, vilken ursprungligen målats samman med putsfältet till ett helt arkitekturelement.

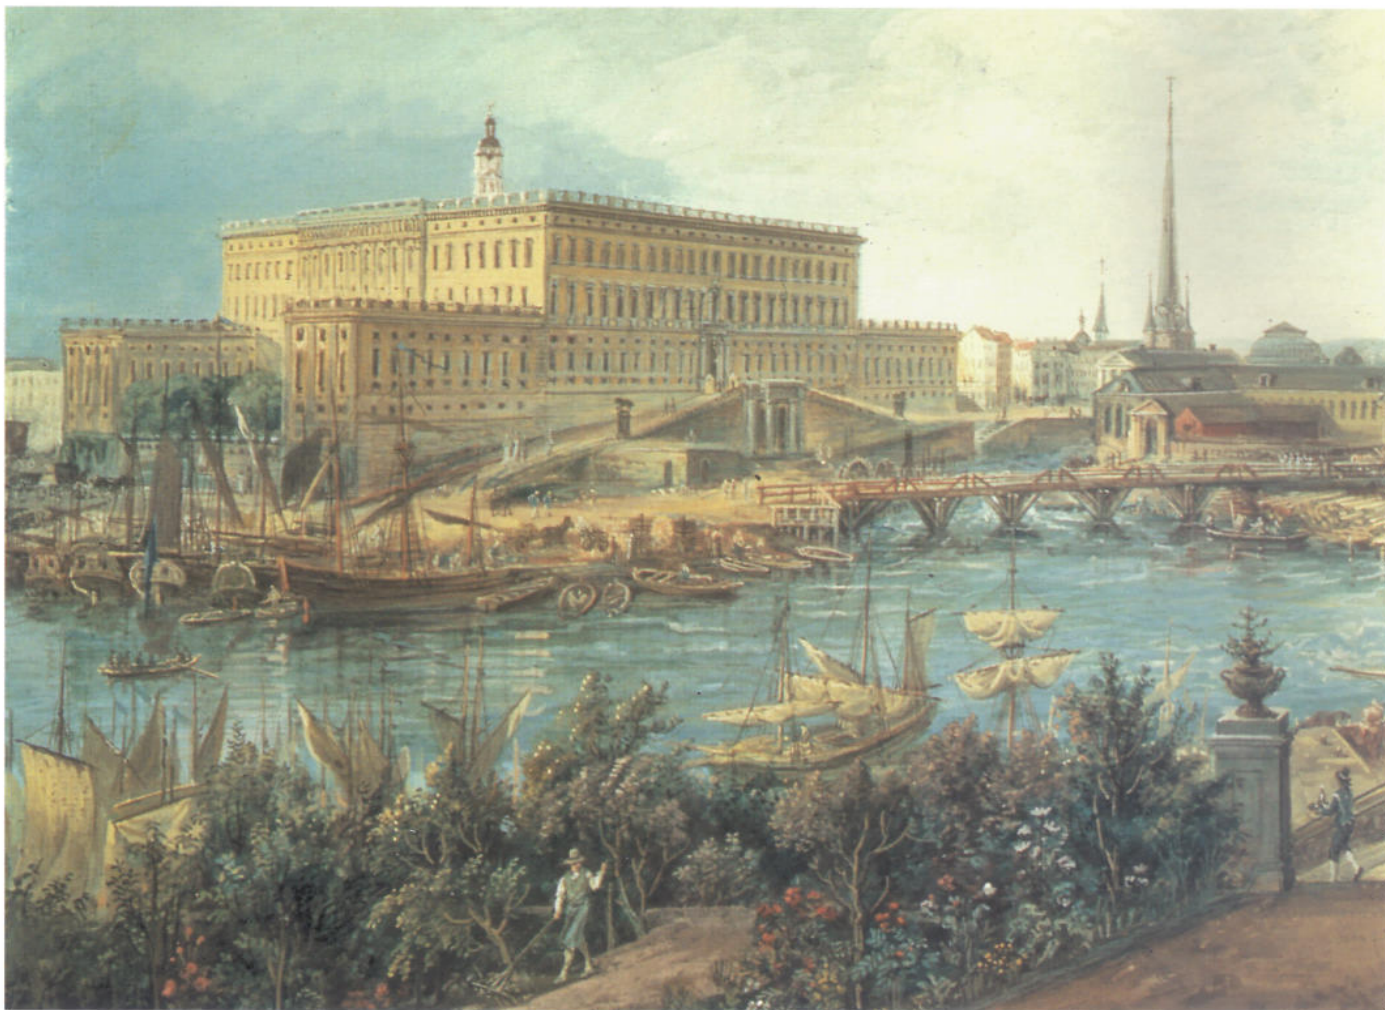
Någon gång under mitten av 1700-talet svängde modet från grått och gult till monokromt gult. Man eftersträvade en arkitektur som verkade huvudsakligen genom relief. Utsikt från Fersenska terrassen, målning av Elias Martin.

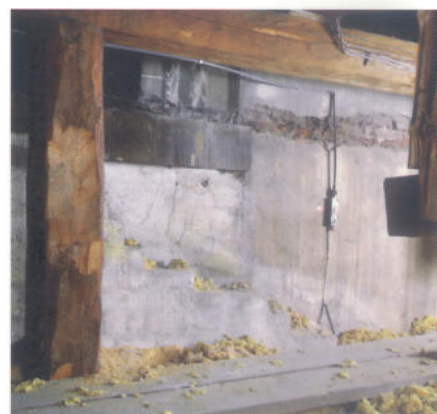
Gul puts fick slottet inte förrän 1754. En del av den västra fasaden kom att täckas in då den nordvästra flygeln byggdes, och kan ses på denna flygels vind. Fasaden är smutsad, och oljefärgen på sandstenen är dessutom starkt mörknad efter sekler utan ljus. Analyser visar att också denna var ljus gul.

Putsen är ljus gul. Analyser visar att kalkfärgen innehåller järnvitriol, röd ockra och stött träkol, vilket tillsatts för att dämpa kulören, samt att putsen stått omålad lång tid innan färgen påfördes. Stenen är målad med gul linoljefärg. Det är känt att även fönstersnickerierna vid tiden var gulmålade. Denna monokroma färgsättning är måhända förvånande. Om det var Cronstedts eget initiativ eller om också Härleman innan sin död haft denna

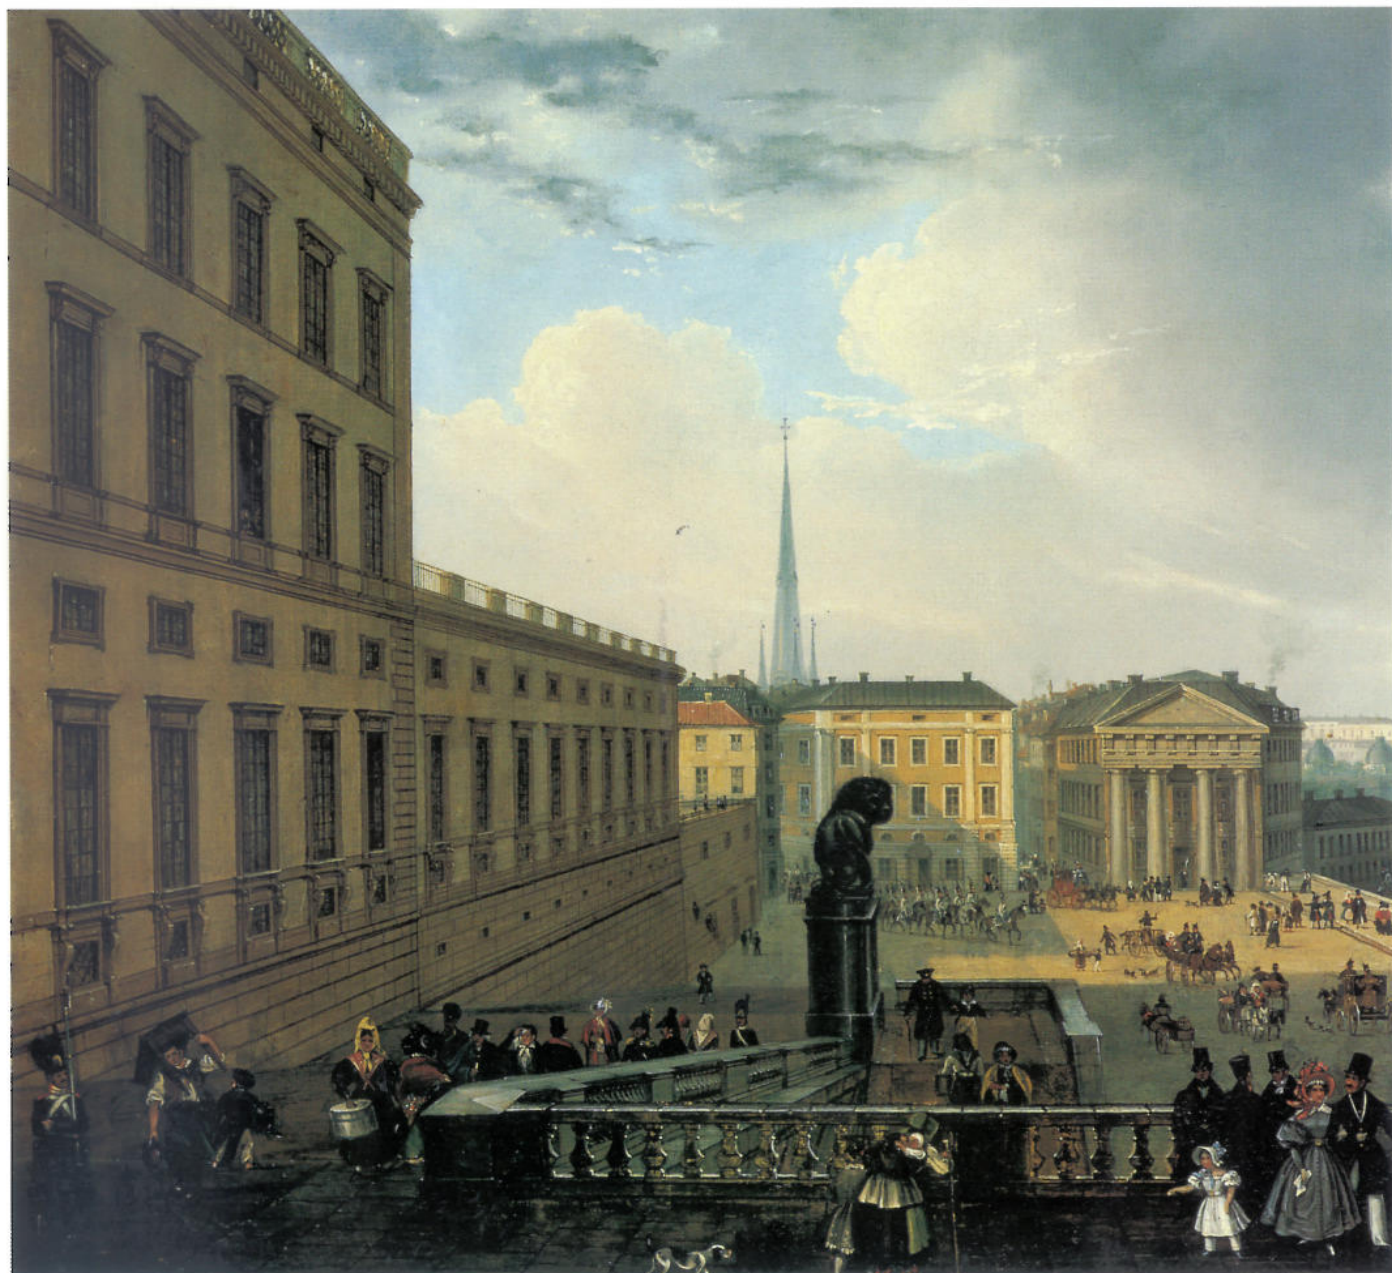
År 1815 målades norra och östra fasadens sten i en rosa nyans, vilket sedan inte fullföljdes på de södra och västra sidorna, vars sten i stället fick en grå kulör. Målning av Gustaf Söderberg 1834.

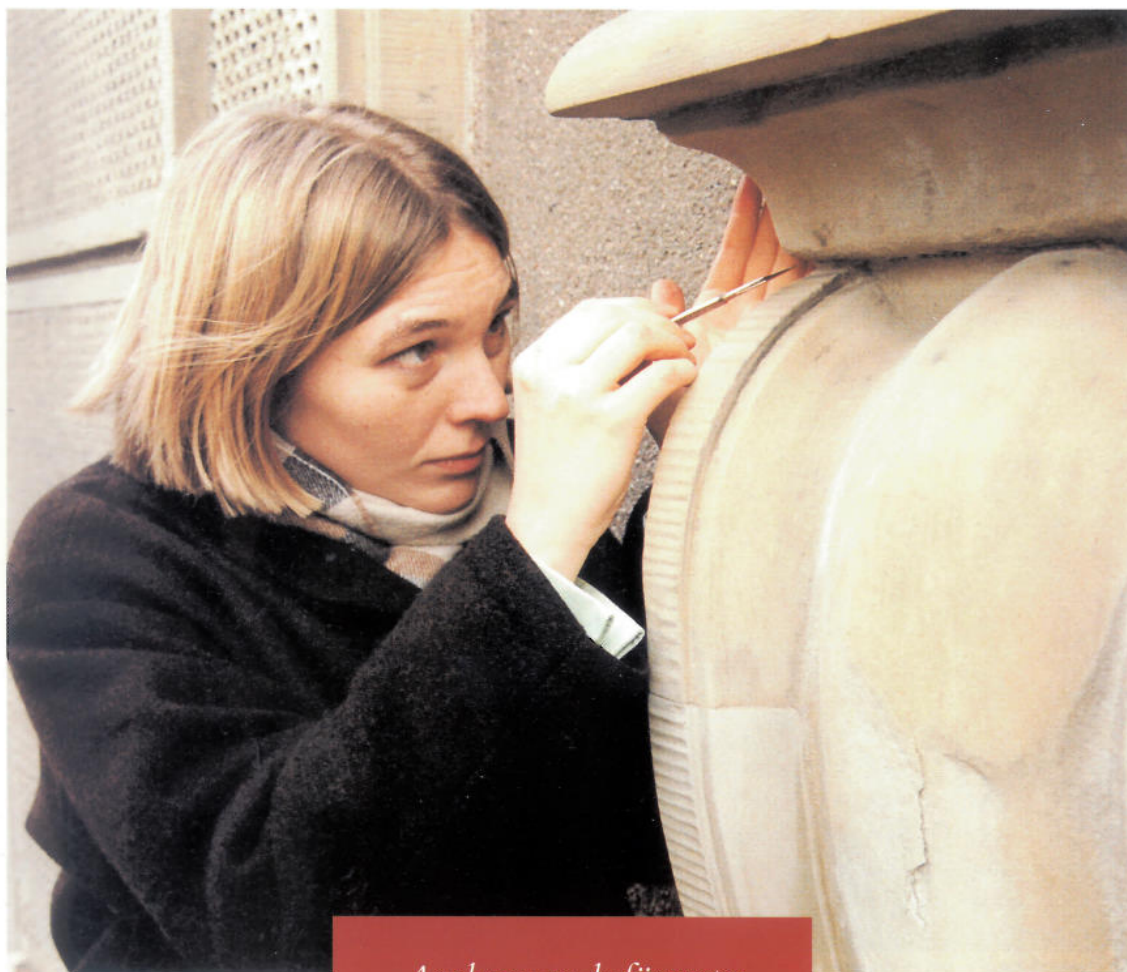
Analysen av de färgrester som hittats på slottet avslöjar vilka pigment som ingått i färgen och i vilken ordning de olika färglagren tillkommit.

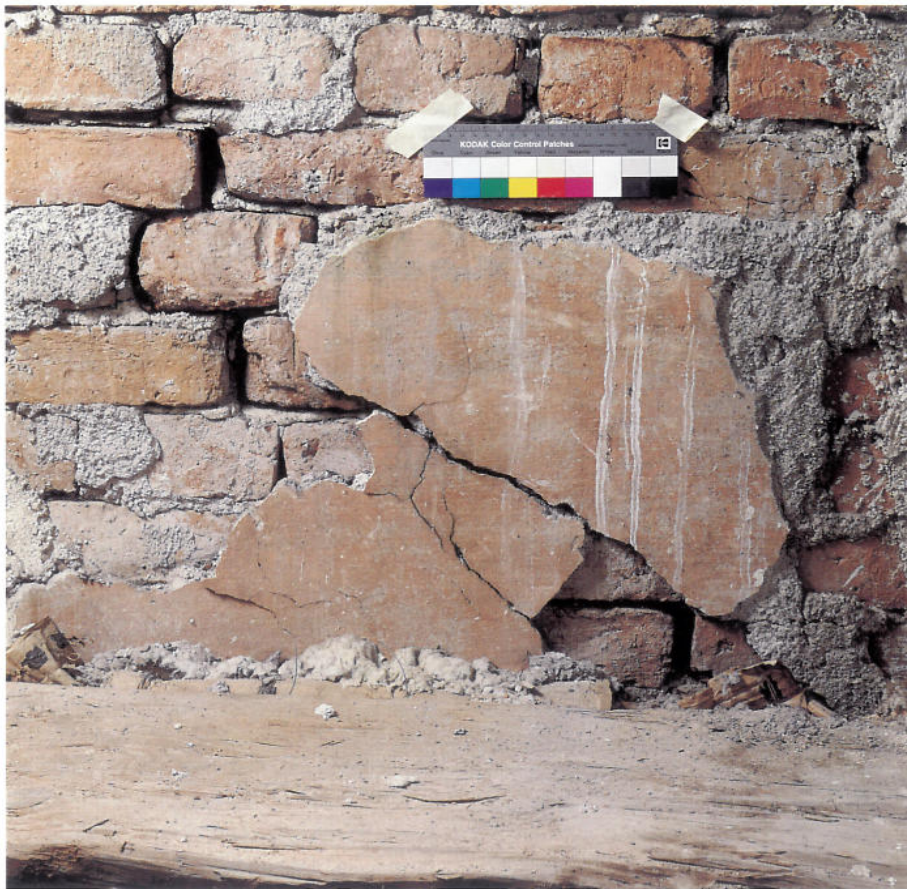
Slottets ursprungliga ljusstegelröda puts finns bevarad på Norra längans borggårdsfasad där de tillstötande västra och östra längorna byggts för det som tidigare var yttervägg.

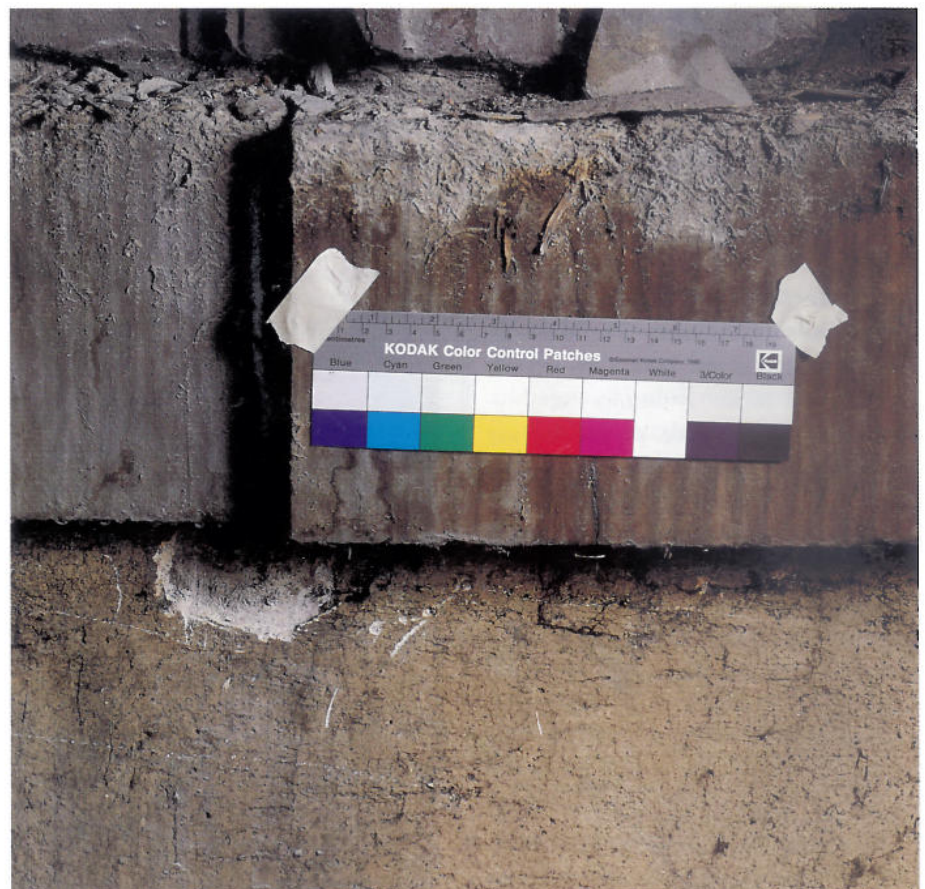
På Kungliga husgerådskammarens vind finns puts och målade sandsten som visar att västra fasaden var monokromt ljusgul vid tiden för nordvästra flygelns tillkomst 1757–60. Oljefärgen på fönsteromfattningen har mörknat och blivit brun där linoljan anrikats.

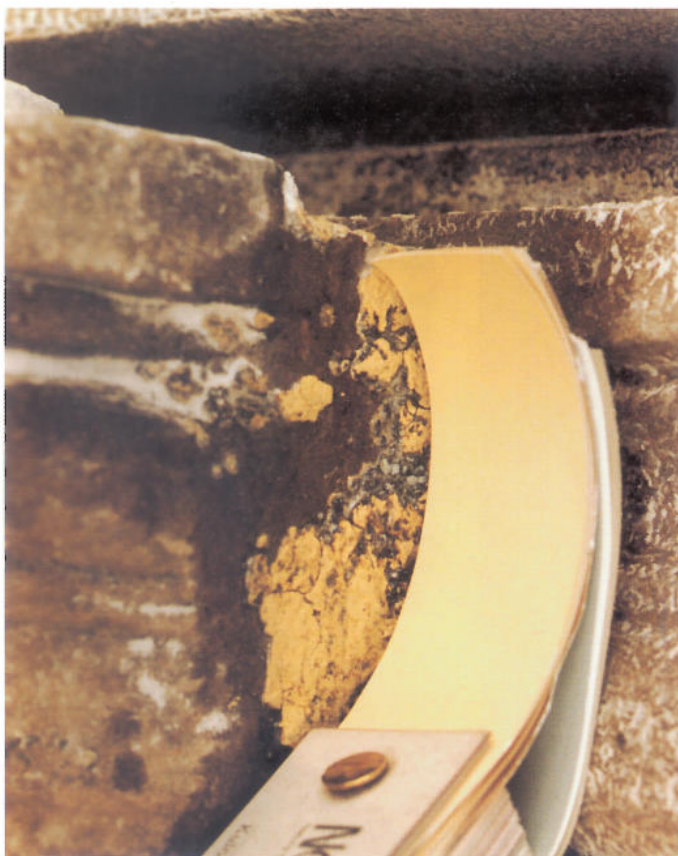
I fönsteromfattningarnas vinklar finns ofta tydliga spår av oljefärg. Då slottet stod färdigt målades allt stenarbete i samma ljusa gula färgton som de putsade fasaderna.

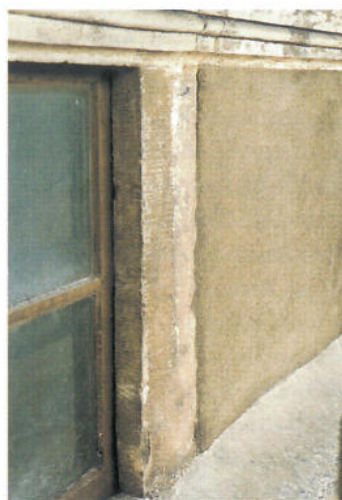
Spår av rosa oljefärg på en av Norra längans fönsteromfattningar.

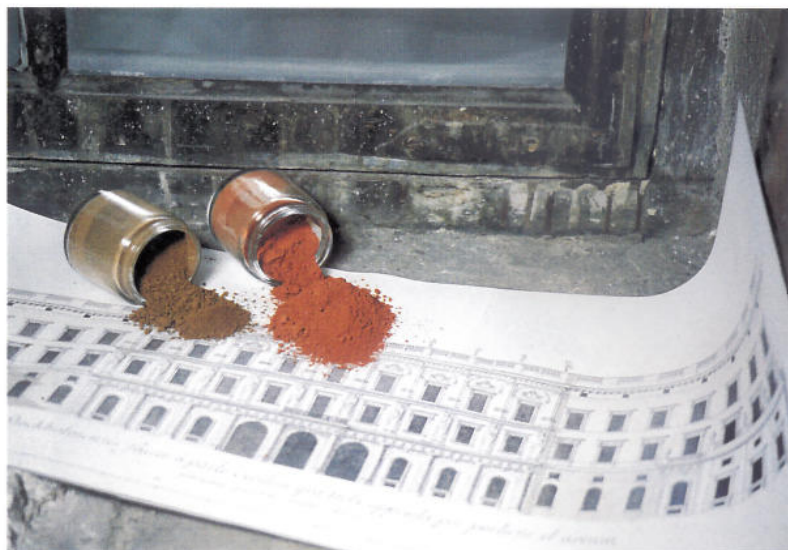
1694 års färger. Anno 1693 har Målarmäster Jacob Grader och målaren Johan Sylvius använt «12 Böcker af de stora blåpapper, 4 stoop bomollja, 8 lisspund brun ocker, 2 lisspund Hollandsk brun root och 5 lisspund brunocker» som av Nicodemus Tessin intygas vara använt till «slåts kiörckans reparation lefererade, såsom och öfriga åtskilliga färger till slåtsmurens anstrykande.»

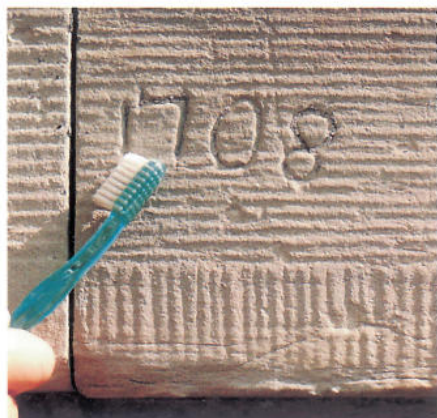
På hörnet mot Storkyrkan finns en ristning, cirka en och en halv meter upp på fasaden som visar hur högt längan murats 1708.

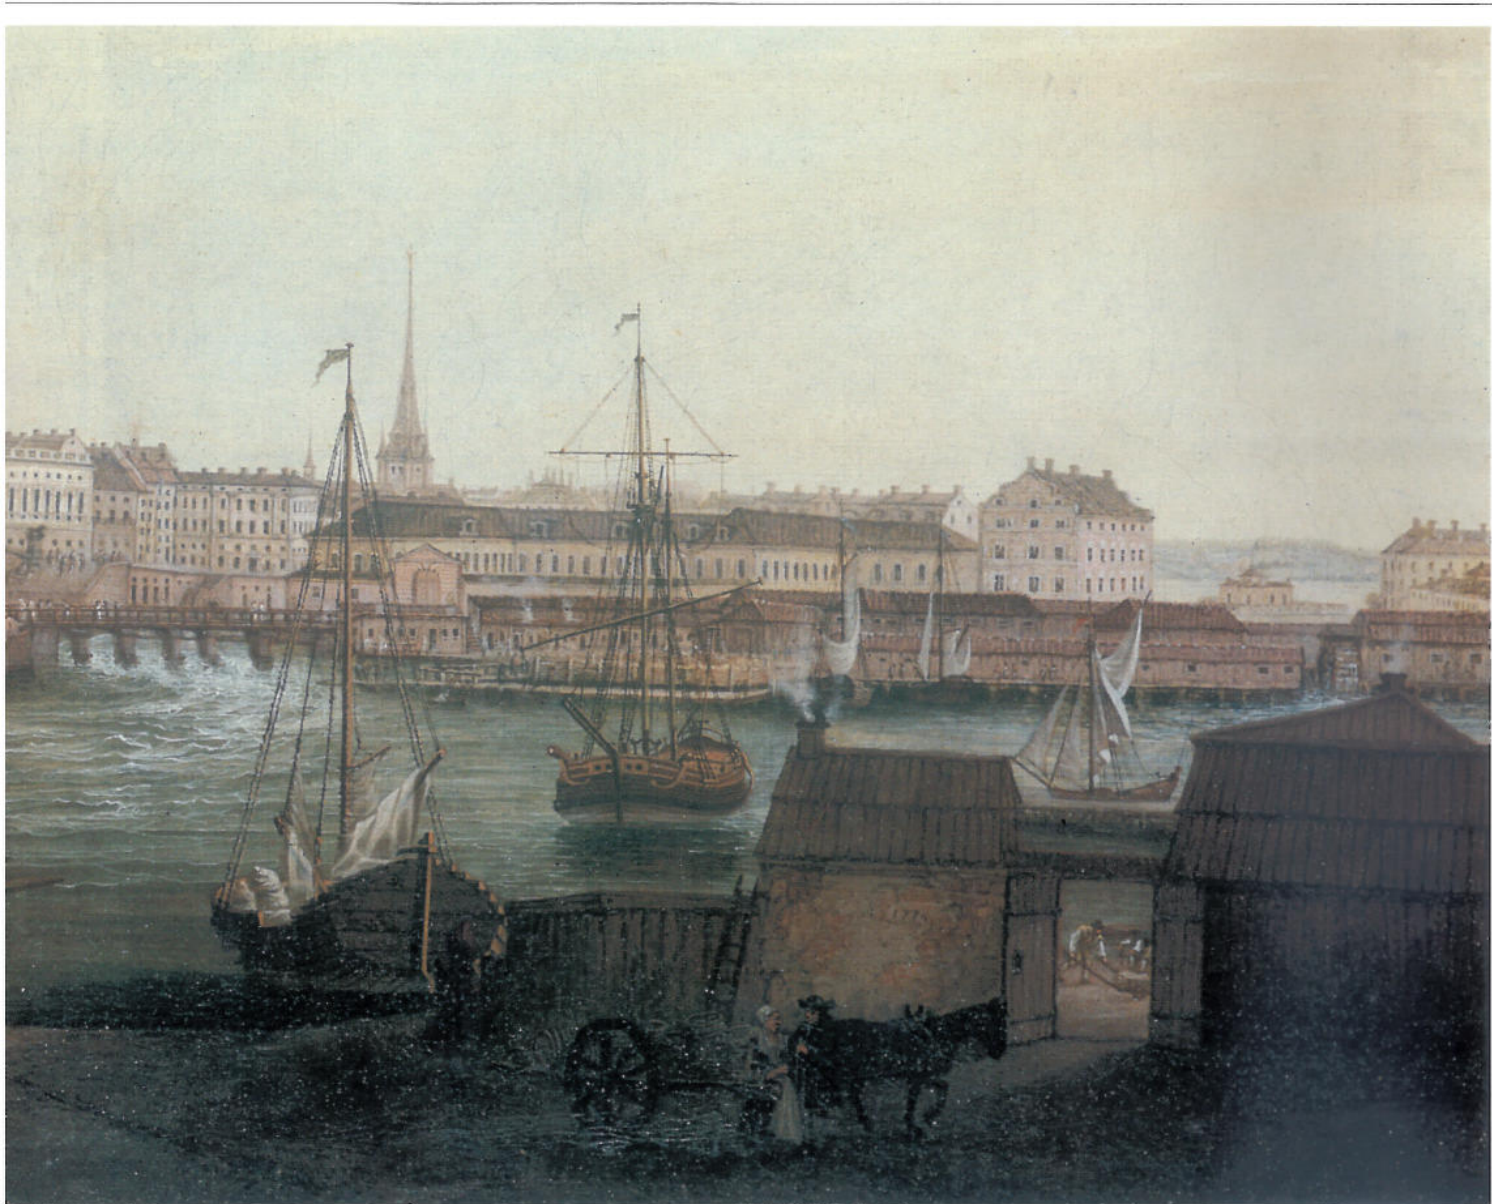
Stockholms slott med ljusst gula fasader och sandstensornamentiken målad med grå oljefärg. Trots att färgsättningen fanns endast under en kort tid i slottets historia har den präglat vår bild av hur ett palats skulle vara färgsatt under 1700-talet. Oljemålning av Johan Sevenbom.

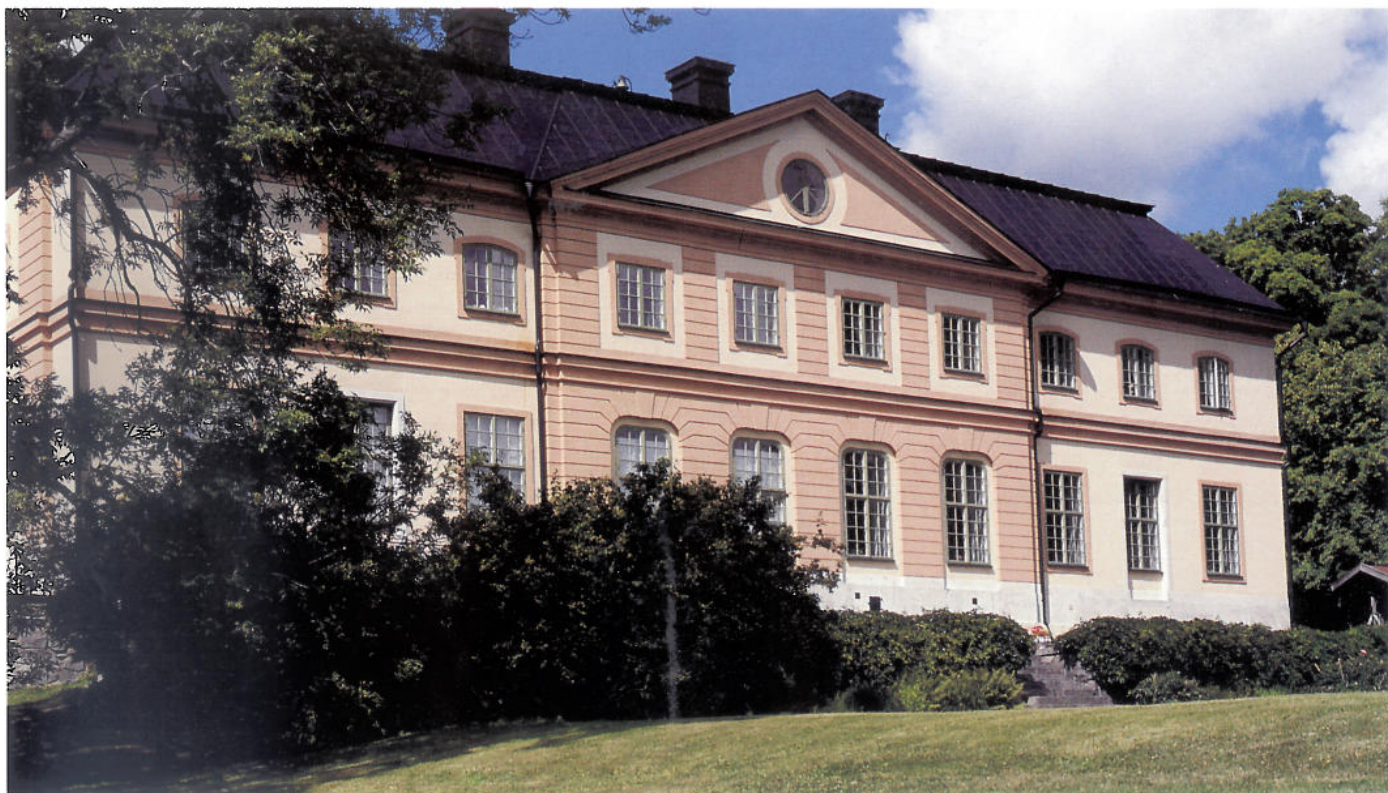
Carl Gustav Tessins Åkerö i Södermanland putsades i ljus gult och rosa för att fasaden skulle efterlikna den exklusiva franska sandstenen.

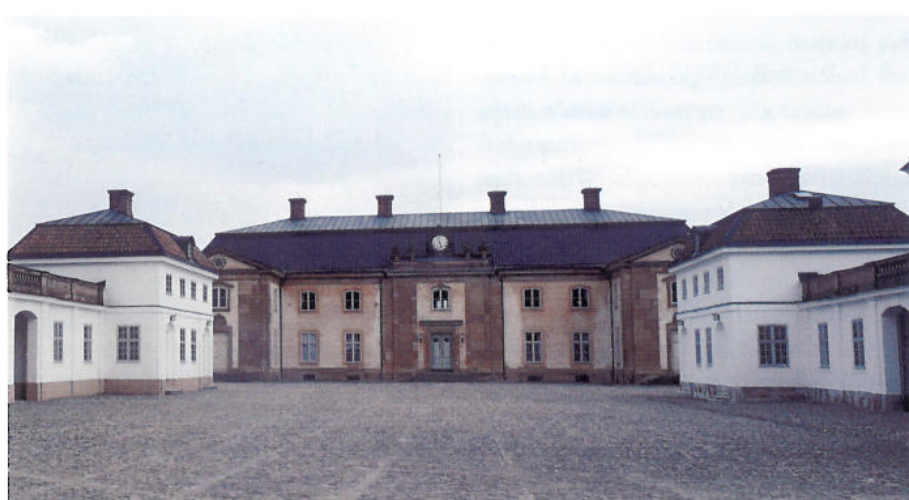
En av de stora inspirationskällorna från fransk barock var Louvren, där sandstensens variation och skiftning ger fasaden liv.

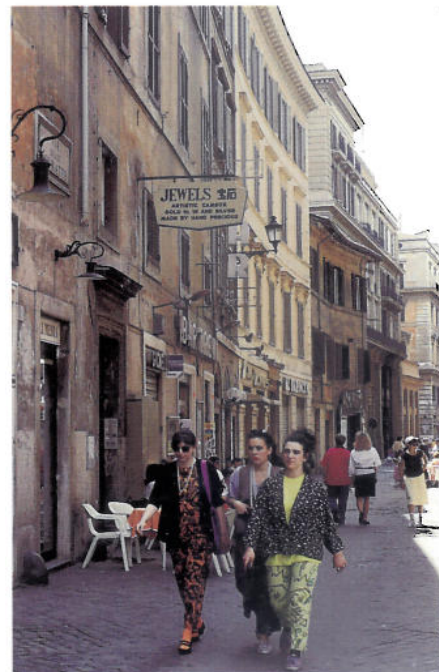
Det sena 1800-talets Rom gavs en enhetlig tung rödbrun färg som en schablonbild av romersk barock.

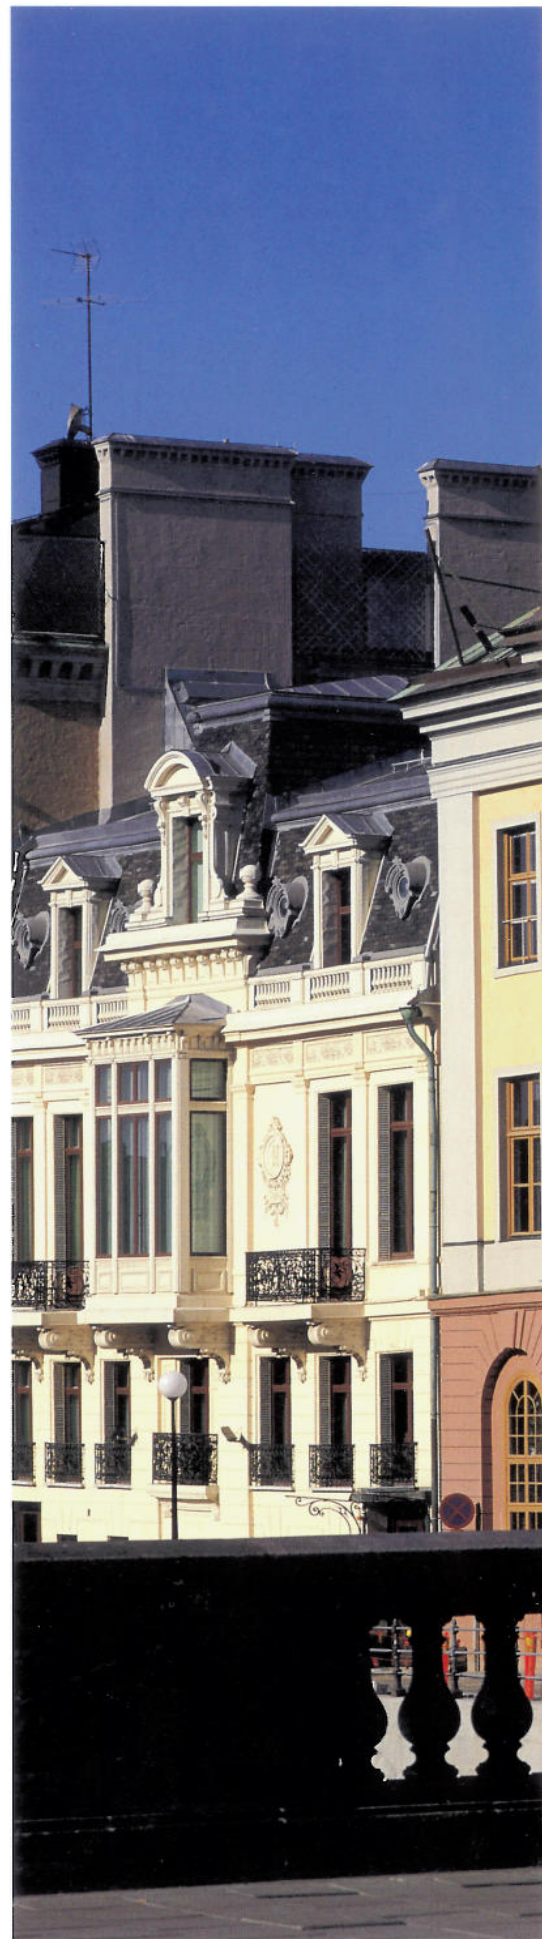
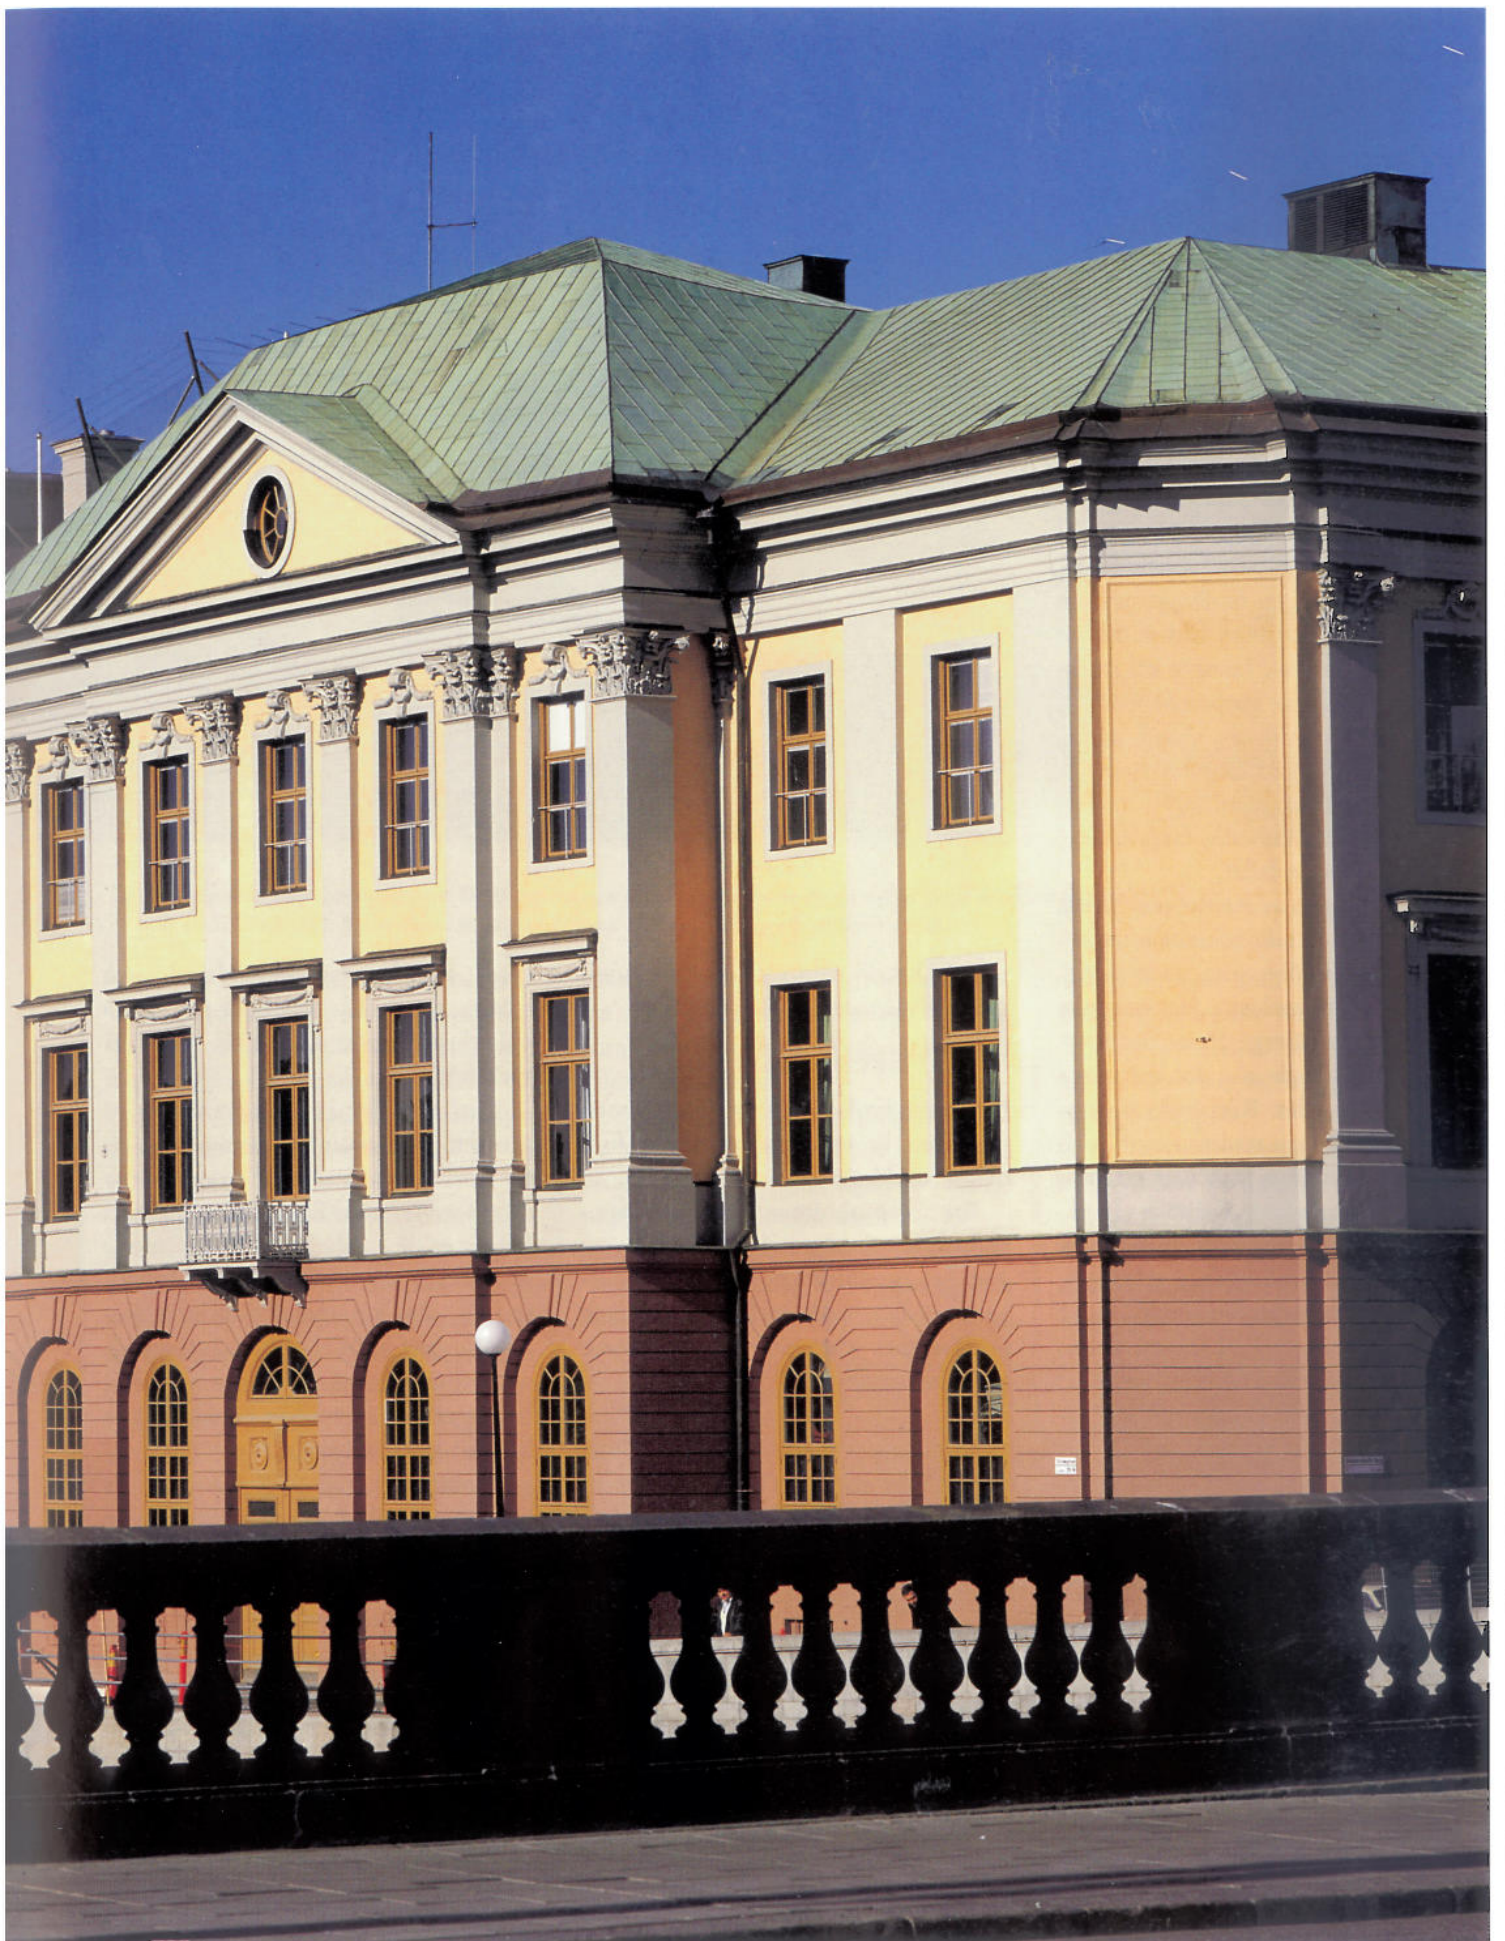
Arvfurstens palats vid Gustav Adolfs torg i Stockholm. Här har den gustavianska tidens färger fått råda med ett ljust gult fasadliv, ljust grå pilastrar och lisener samt den väningshöga rusticerade sockeln, målad som röd sandsten över både puts och sten.

Omfärgningen av Arvfurstens palats exemplifierar en rakt motsatt restaureringsfilosofi än den som varit vägledande för slottsfasaderna. Här har man strävat efter att återge huset det utseende som det hade när det var nytt i slutet av 1700-talet. Riksantikvarieämbetet, Stockholms stadsmuseum och Fastighetsverket har lagt ned ett omfattande arbete på att fastställa de ursprungliga kulörerna och man anser sig också, med intill visshet gränsande sannolikhet, ha lyckats med det.

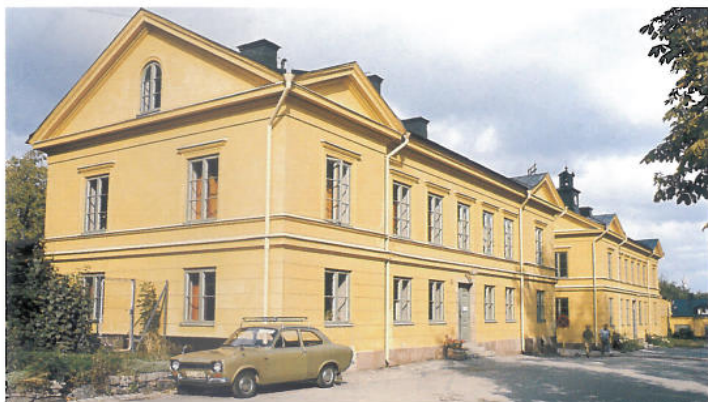
Den djupt gula färgen på Skeppsholmens byggnader har inte så gammal hävd som vi vant oss att tro. Bilden visar kanslihusen vid varvsentrén på 1970-talet. I dag har husen återfått sin äldre ljusgrå färgsättning.

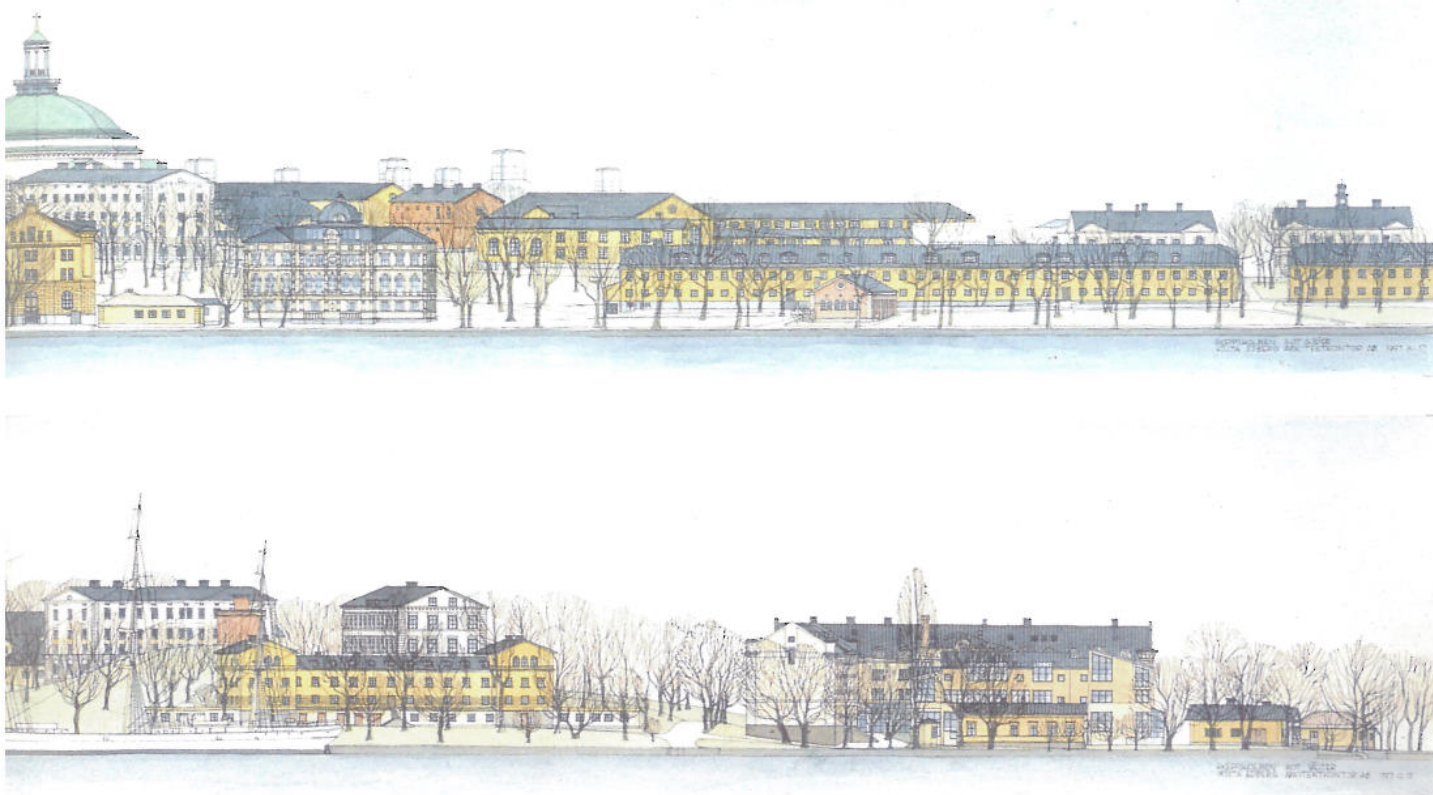
I Fastighetsverkets färgsättningsprogram för Skeppsholmen låter man många av byggnaderna återfå den ljusa färgskala de hade under 1800-talet. Akvarellerad ritning av Johannes Edberg, Edberg arkitektkontor AB.

Ambitionen för Skeppsholmen är bland annat att komma närmare den ljusa färgskala bebyggelsen hade under 1800-talet. Detta innebär dock inte att de enskilda byggnaderna får en strikt antikvarisk färgsättning där den ursprungliga kulören blir bestämmande. I stället spelar flera olika överväganden in som till exempel hänsyn till 1900-talets gula färgtradition och till att öns bebyggelse ska vara gestaltningsmässigt sammanhållen, samtidigt som de äldsta och kulturhistoriskt värdefullaste byggnaderna lyfts fram, i regel ge-

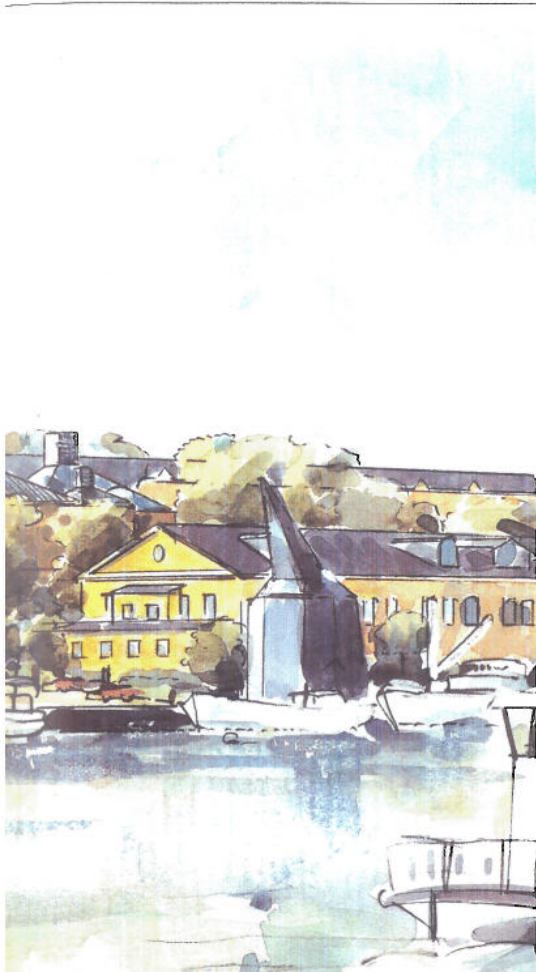
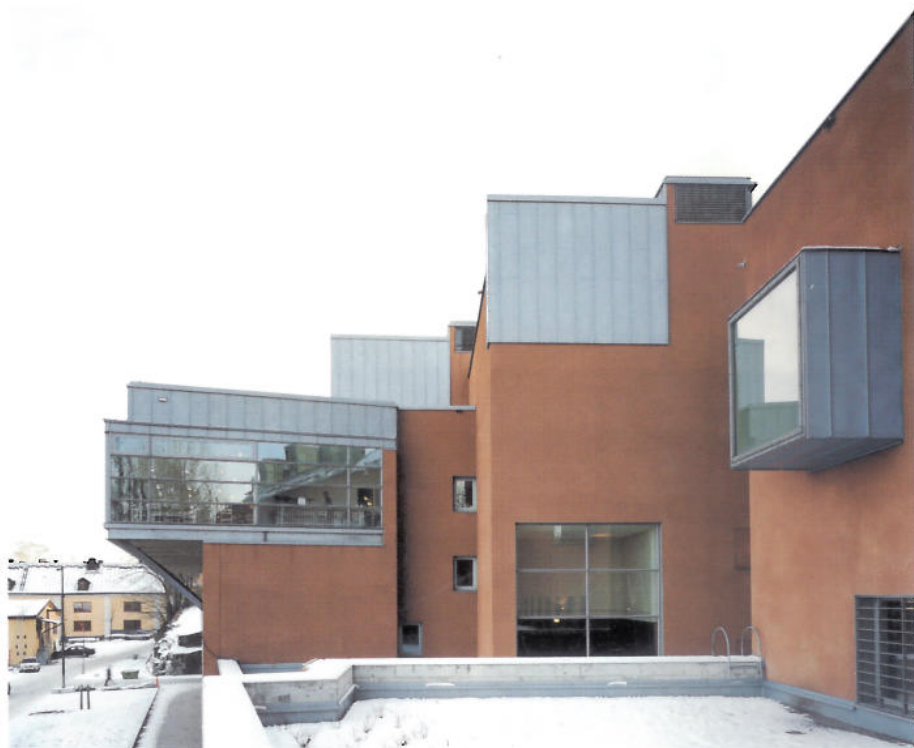
Rafael Moneos ursprungliga förslag till färgsättning av det nya Moderna museet. Den varmt grå färgtonen på museets fasader hade godkänts av Riksantikvarieämbetet, Stadsmuseet och Stadsbyggnadskontoret men fick avslag i stadsbyggnadsnämnden. Den röda färg som museet slutligen färgsattes med är en kompromiss mellan arkitektens och byggnadspolitikernas viljor.

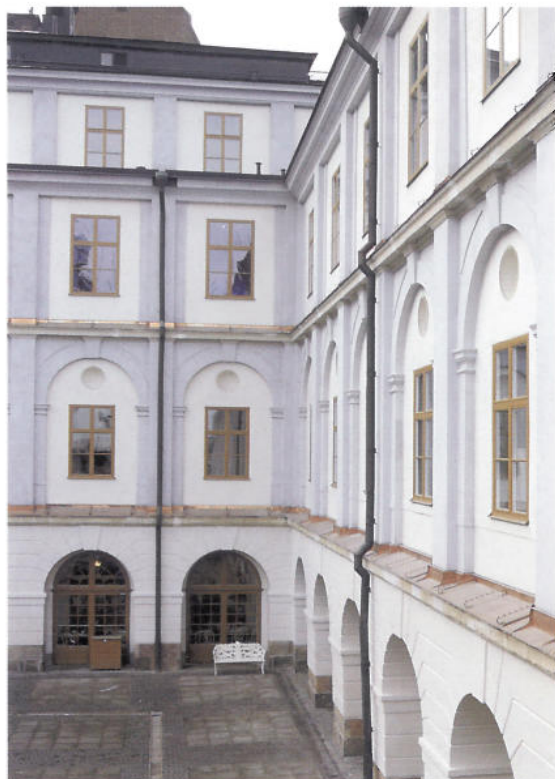
Vid den senaste omfärgningen av Södra stadshusets fasad har gotlandskalk och traditionella pigment använts. Kimröken ger de grå listverken en kallare och samtidigt mer levande och autentiska ton.

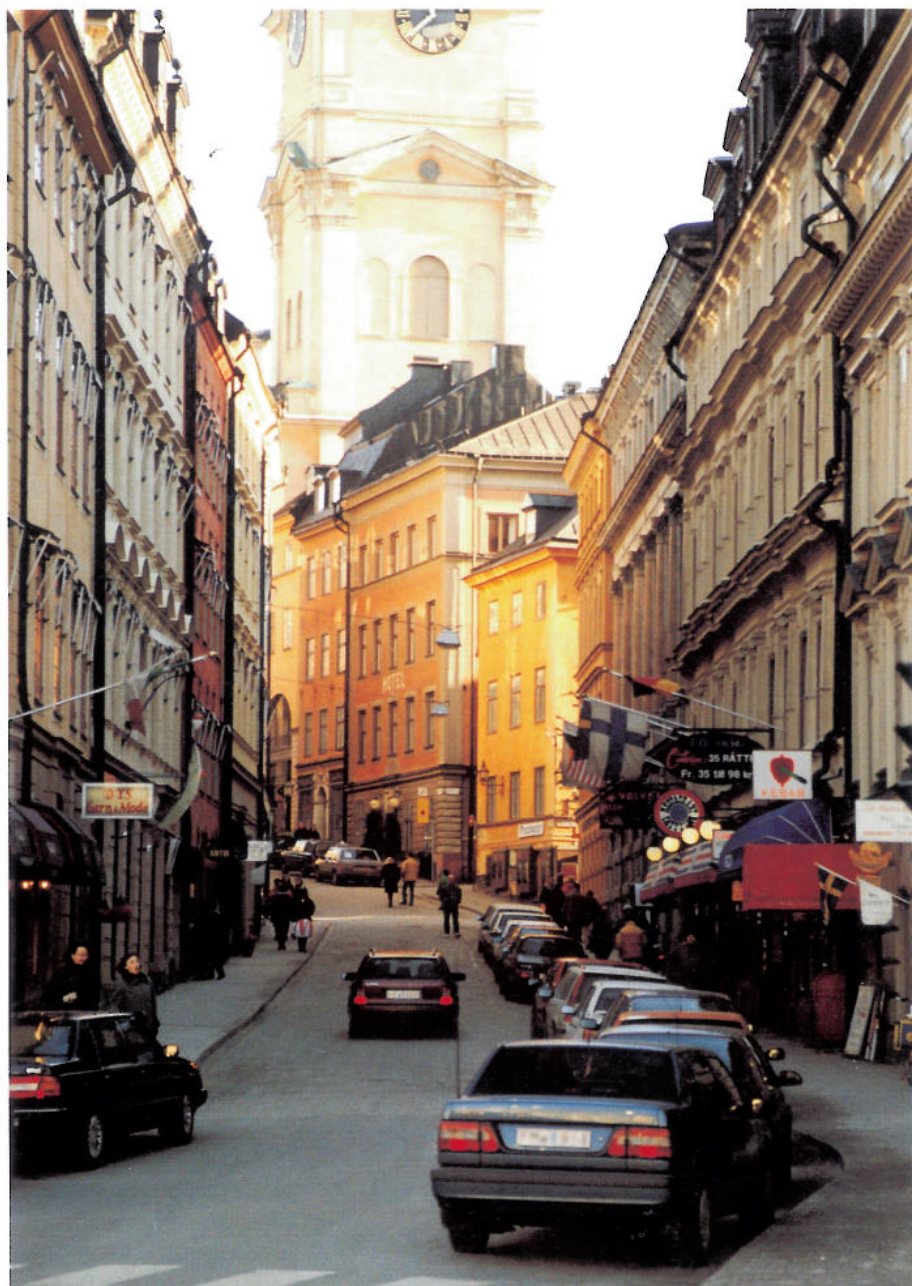
Ljuset skiftar oupphörligt i Gamla stans smala gator. Skalan i de korta fasaderna ger en gatubild rik på upplevelser. Här i Storkyrkobrinken varierar arkitektoniskt uttryck och färg i hävdvunna stenimiterande kulörer från ljust grått som kalksten, över gult som sandsten till rött som tegel.

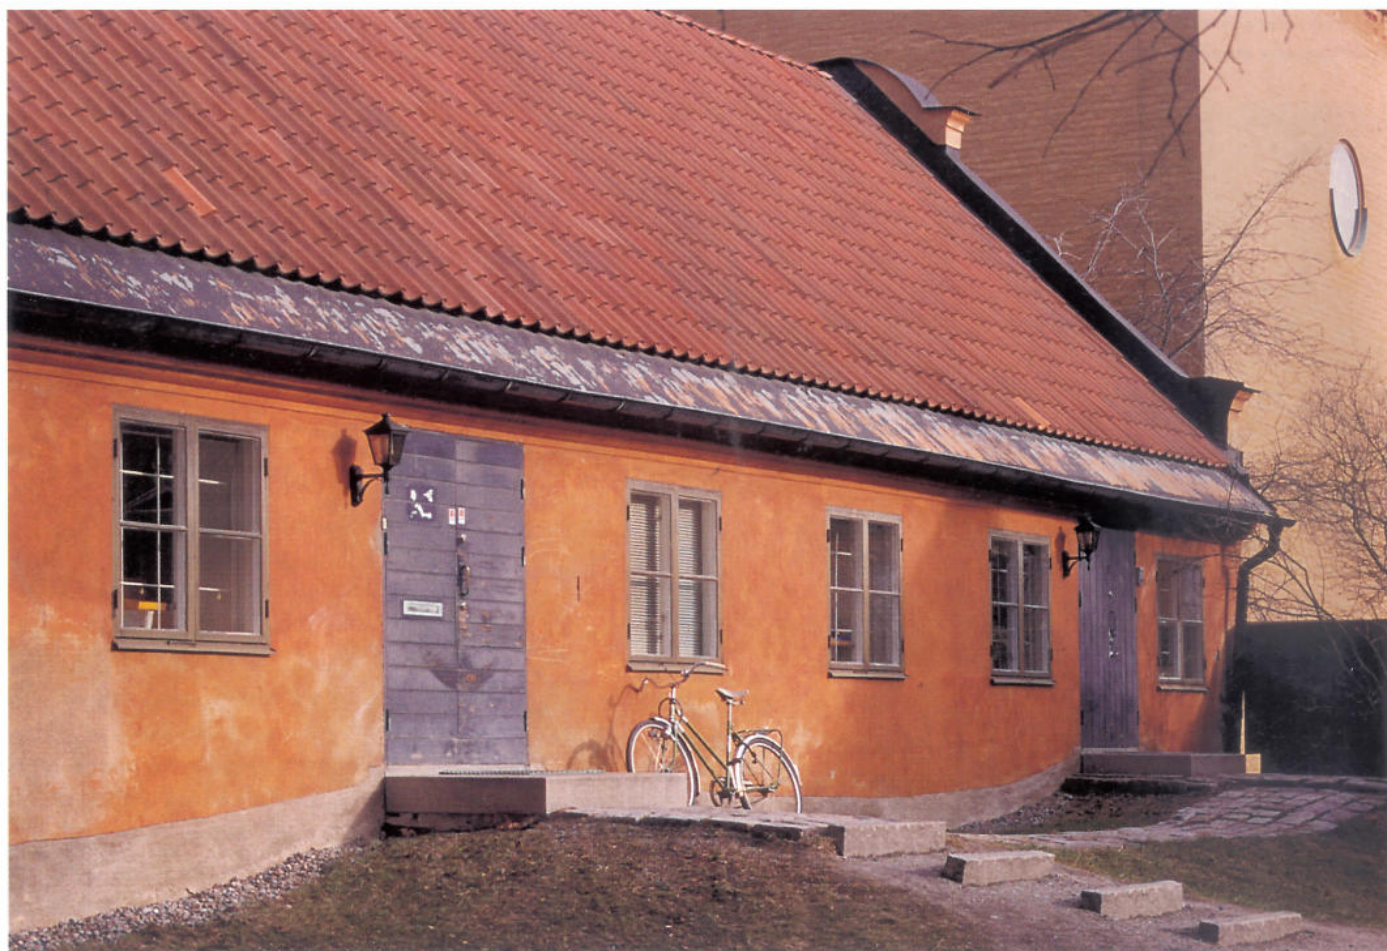
Järnvitriol ger denna rostgula kulör åt kalkputsen. Färgen är oberäknelig och ständigt under förändring. Därför är den svår att hantera och blir lätt överdoserad som här på Oxenstiernska malmgården. Den gyllenrosa 1700-talsstaden var färgad med svagare järnvitriollösning i kalkmjölk.
