Stockholms slott

Stockholms slott bekänner färg

*Tre sekler av fullbordande
och arkitektoniskt
gestaltande har grundligt
utforskats, vilket lett till flera
intressanta upptäckter.
Genom detta tecknar sig nu
slottets färghistoria med
skarpare konturer.*

Vad arkiven avslöjar

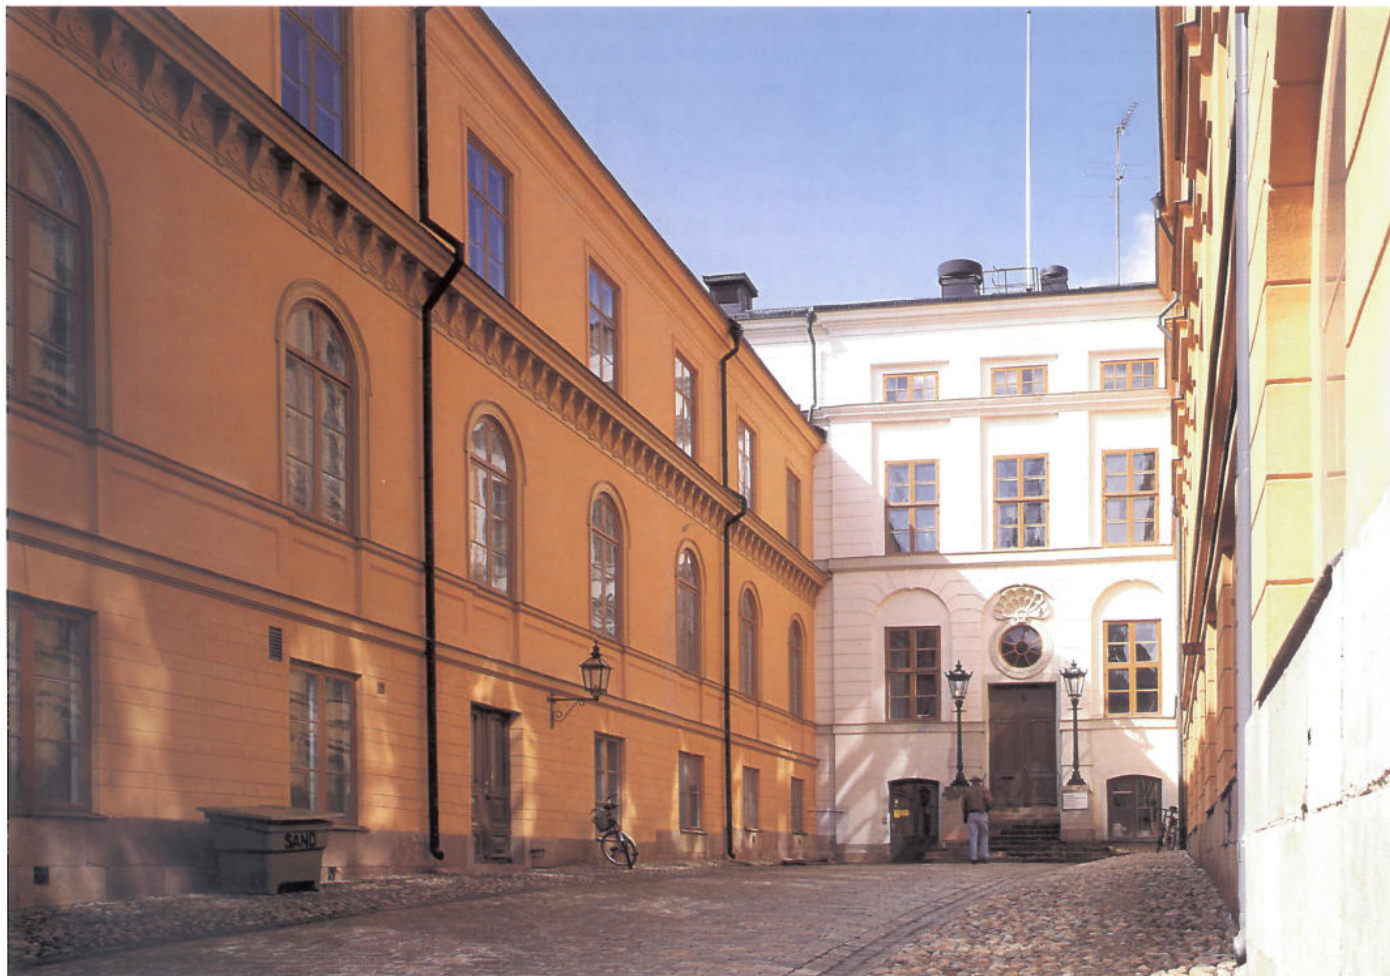
Som innesluten i vit marmor står Schering Rosenhanes palats från 1650-talet på Riddarholmens norra klippa. Mot gården ansluter klassicistiska flygelbyggnader, anmärkningsvärt mörka, kanske en tradition från tiden då alla byggnader på holmen, utom kyrkan och försvarstornet, var gula.

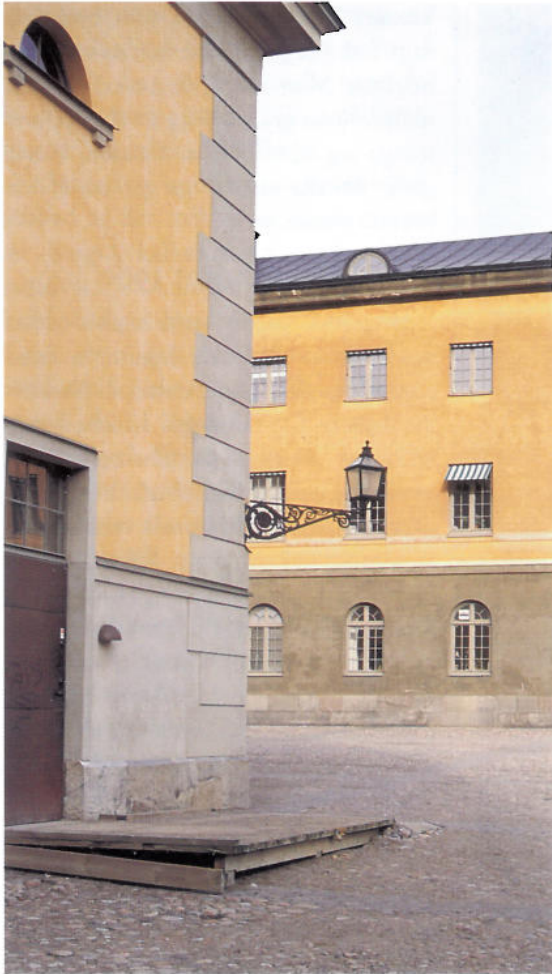
Livgardets kaserner inrymmer idag Riksantikvarieämbetet. Huvudbyggnaden fick sin pigmentstarka färg av Sigurd Curman vid ombyggnaden under andra världskriget. Den har sedan förnyats. Västra flygeln, till vänster i bilden, fick vid fasadrenovering härom året en färgsättning i något ljusare gult och grått, mer typisk för klassicismen men ändå med hänsyn till huvudbyggnaden.

I Livgardet till hästs kaserner huserar nu Riksantikvarieämbetet. Fredrik Blom har här tidigt på 1800-talet tillämpat nyklassicismens formspråk, lugnt vilande byggnadskroppar med markerad mittsalit med loggia och attika med kartusch. Fönstren är de för epoken karakteristiska hål i mur, utan omfattningar. Det västra stallet fasadrenoverades häromåret med ljust gul fasadputs och ljust grått listverk, en för nyklassicismen typisk färgsättning. Huvudbyggnaden som fasadrenovera-

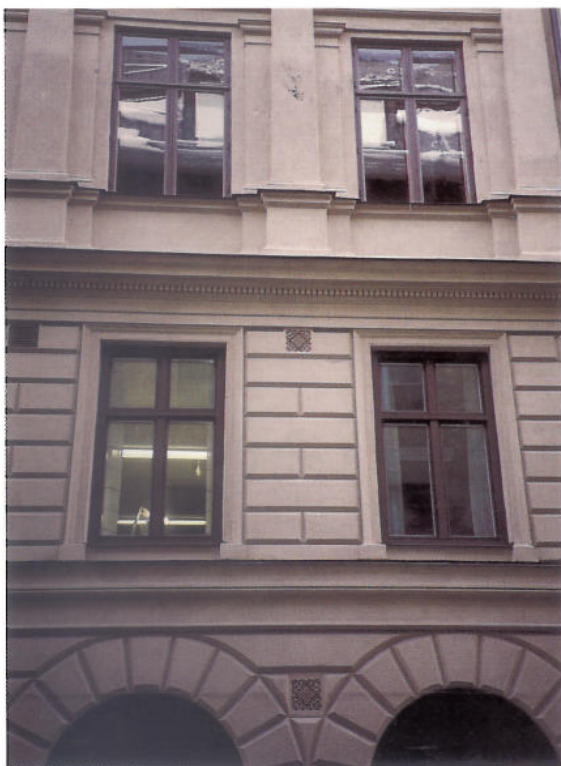
Nyrenässansfasader med rik form i puts är tänkta i sten och har därför en enda stenimiterande färg. Här Jakobsgratan 19 med fasad från 1878.

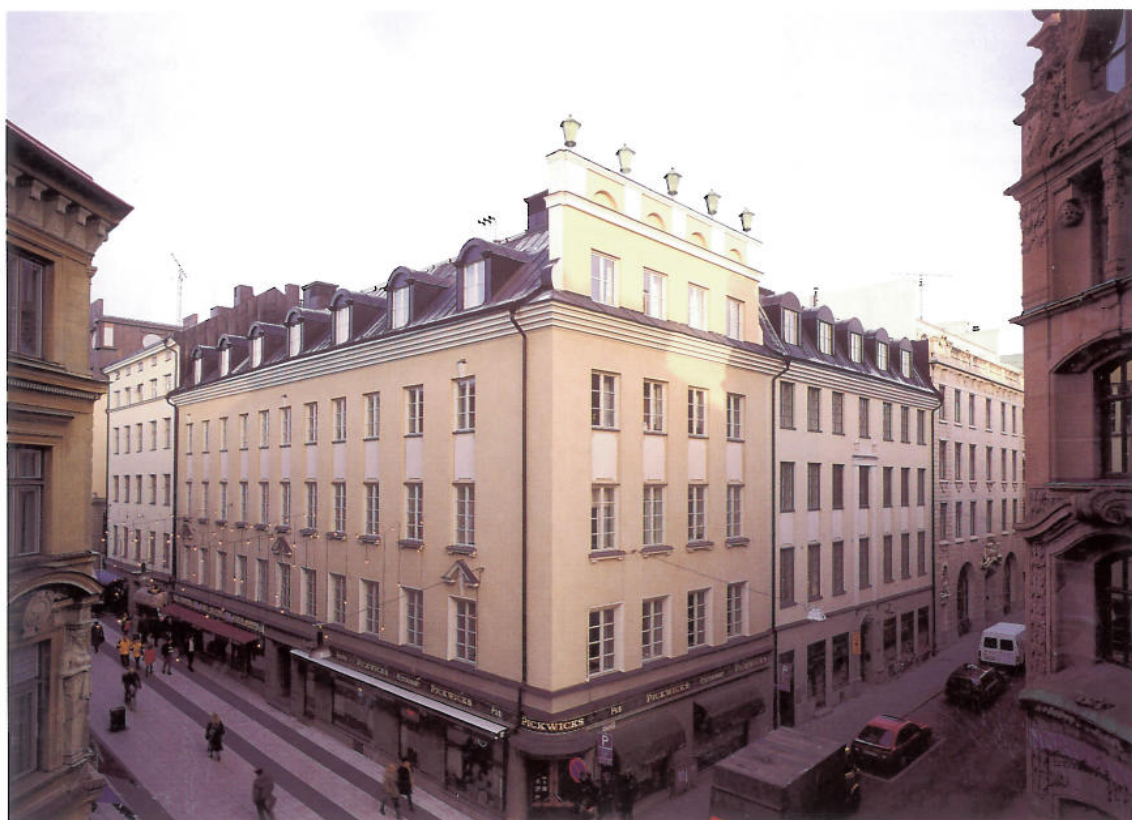
Ett klassiskt formspråk bär fasaderna på äldre byggnadskroppar i hörnet Drottninggatan - Fredsgatan. Putsen är grov, färgerna varmgrå i två nyanser. Den sparsmakade artikuleringen medgav åter, som på 1700-talet, uppdelning av fasaden i flera kulörer med poängtering av klassiska ornament. Här har gavelkrönet återfått sina fem klassiska urnor.

Tvåfärgade med litet "torra" färger på en grov puts står de 20-talsklassicistiska fasaderna på hörnet Drottninggatan-Fredsgatan. En intressant byggnadshistoria med början 1640 döljer sig bakom fasaderna. Historien finns nu att läsa på skyltar på husen.

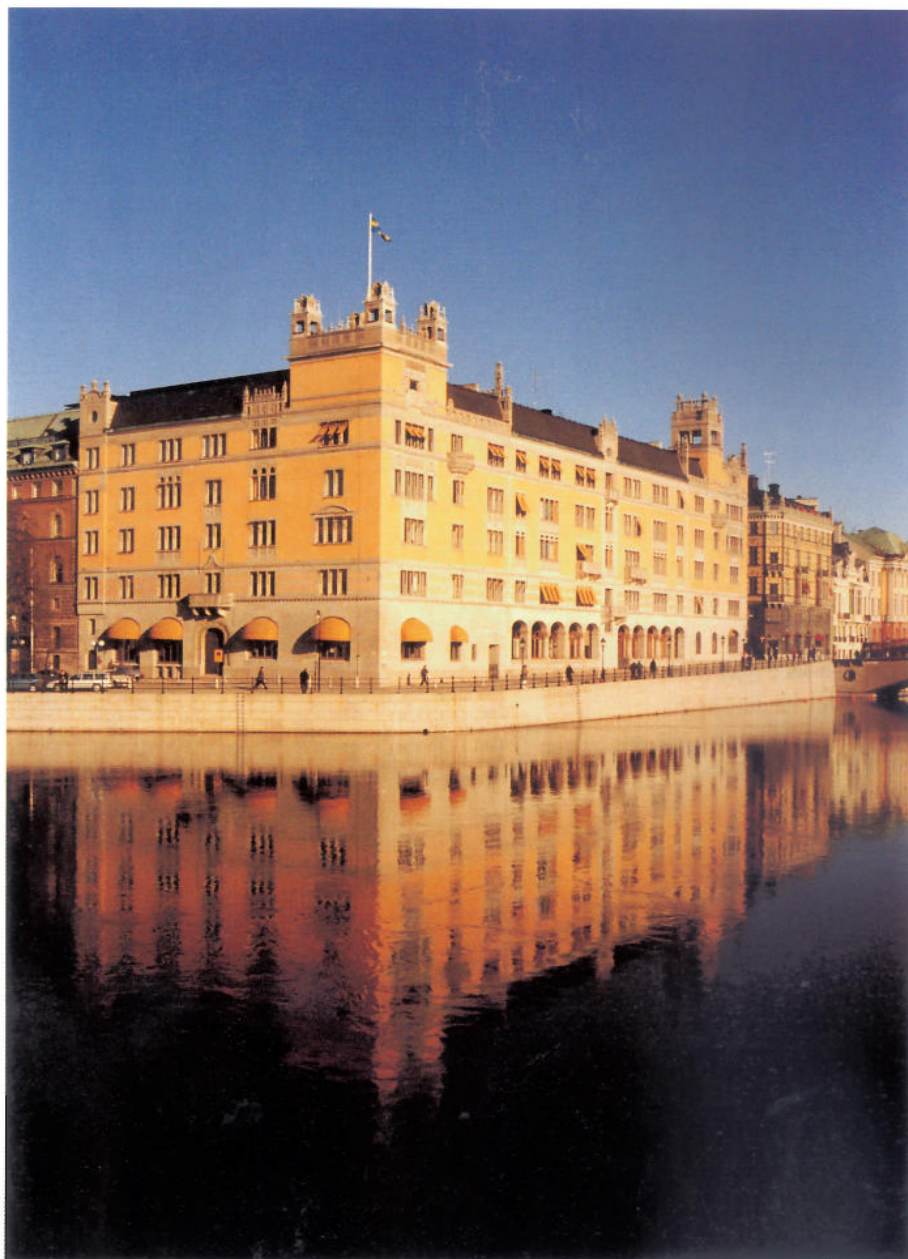
Kvarteret Rosenbad dominerar idag södra Klarakvarterens stadsbild mot Norrström med sin volym och sin lysande gulröda puts. Förmodligen hade Ferdinand Boberg, då han ritade byggnaden, tänkt sig en puts som i färg och intensitet närmare anslöt till den rika stenornamentiken. Den mycket stora skillnaden i färg och lyskraft mellan de putsade ytorna och den ljusgrå kalkstenen är inte typisk för sekelskiftets arkitektoniska fasadbehandling.

I Regeringskansliets högkvarter Rosenbad är det stor färgskillnad mellan de ljusgrå kalkstensornamenten och putsfälten som ansluter i färg till terrakottaplattor i fasaden mot Drottninggatan. Var det verkligen arkitekten Ferdinand Bobergs mening att byggnaden skulle lysa och dominera så färgmässigt? Redan genom den rika formen, volymen och läget vid Strömmen hävdar den sig. Med en putsfärg i anslutning till stenornamenten skulle Rosenbad träda fram som en mer enhetlig skulptural fästning. Så hanterade sekelskiftet fasader med sten och puts.
